# DU BÉTON LISSÉ AU MUSÉE NATIONAL SUISSE À ZURICH

**RAPPORT SUR UN PROJET RÉALISÉ** - Les exigences aux différents métiers peuvent être multiples de nos jours lorsqu'il s'agit de bâtiments représentatifs. Entre les normes de spécification et les préférences architecturales, il y a parfois un grand écart. Trouver la solution technique pour réaliser un béton lissé avec du gravier recyclé ayant l'apparence d'un revêtement terrazzo n'était pas une mince affaire pour l'entreprise chargée de l'exécution.

# GESCHLIFFENER BETON IM LANDESMUSEUM ZÜRICH

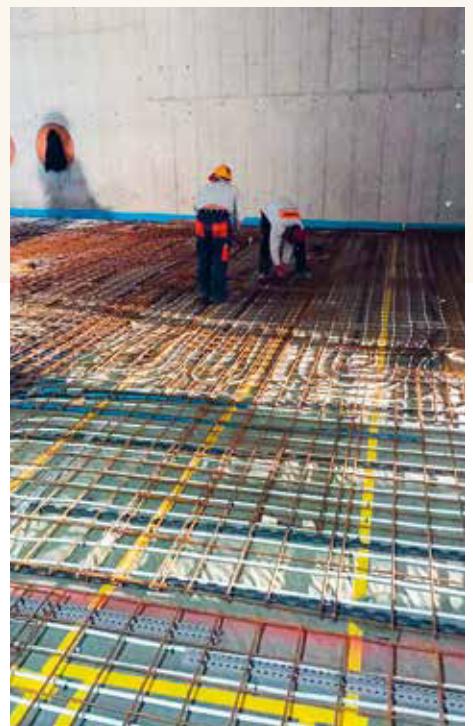
Armature avec treillis Z558 sur entretoises

Armierung mit Lagermatten Z558 auf Distanzhaltern

100 m<sup>2</sup> sans armature, mais que nous l'exigeions, nous avons été chargés du dimensionnement de l'armature. En collaboration avec un bureau d'études de Winterthour, nous avons opté pour une armature simple en treillis placée en dessous avec des renforts supplémentaires. La décision technique de pouvoir garantir avec ce type d'armature une valeur limite de fissure de

Der Aufbau der Böden basiert auf einer schwimmenden Konstruktion mit Dämmplatten und eingelegter Bodenheizung. Nachdem der Architekt die Böden mit Feldergrössen über 100 m<sup>2</sup> ohne Armierung vorgesehen hatte, wir aber eine forderten, wurden wir mit der Bemessung der Armierung beauftragt. In Zusammenarbeit mit einem Ingenieurbüro aus Winterthur wurde eine einfache untenliegende Netzarmierung mit Verstärkungszulagen gewählt. Der bautechnische Entscheid, mit dieser Art von Armierung einen Riss-Grenzwert von W=0,3 mm gewährleisten zu können, hat

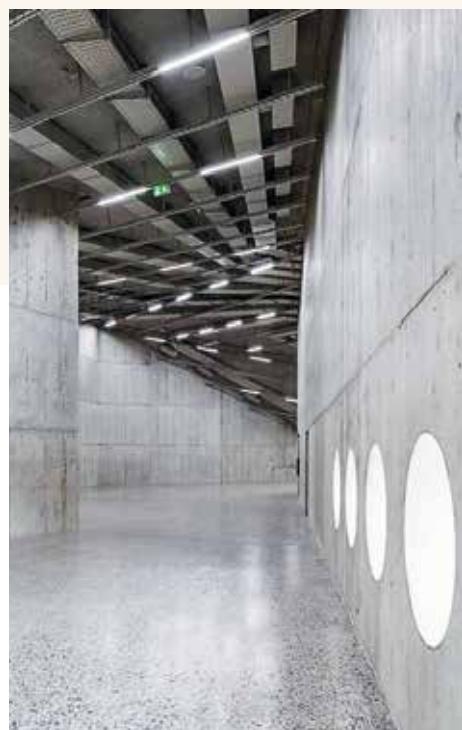
Nouveau bâtiment au musée national à Zurich

Neubau Landesmuseum Zürich

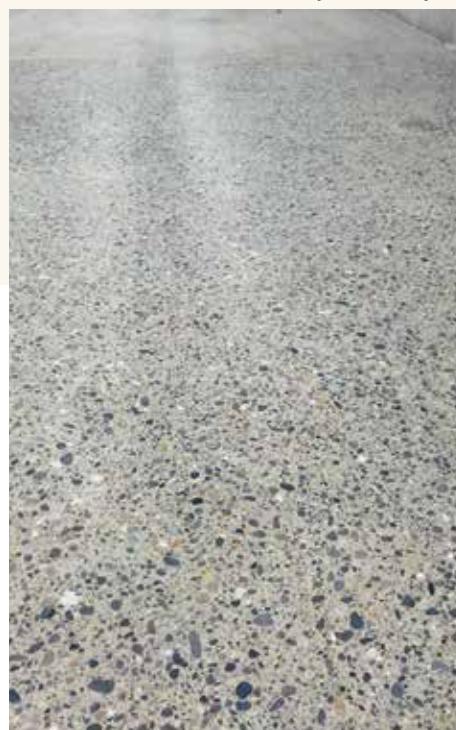
Béton lissé avec gravier recyclé

Geschliffener Beton mit Recycling-Kies

Afin de pouvoir respecter le calendrier très serré, il a fallu une mobilisation de grande ampleur des équipes de ponçage. Les spécifications relatives aux surfaces poncées étaient plus qu'ambitieuses: pour que la granulation de 32 mm du béton devienne visible, il a fallu enlever quelque 20 mm de béton en trois opérations d'abrasion. Après le spatulage des vides et des pores, une dernière opération de ponçage consistait à obtenir la finition avec une granulation de 200. Tous les sols ont été couverts de

Um den sehr knapp bemessenen Terminplan einhalten zu können, war ein Gross-einsatz der Schleif-Equipen erforderlich. Die Vorgaben für die geschliffenen Oberflächen waren enorm: Damit die 32 mm Körnung des Betons sichtbar wurde, mussten in drei Schleifvorgängen rund 20 mm Beton abgetragen werden. Nach dem Spachteln von Lunkern und Poren wurde

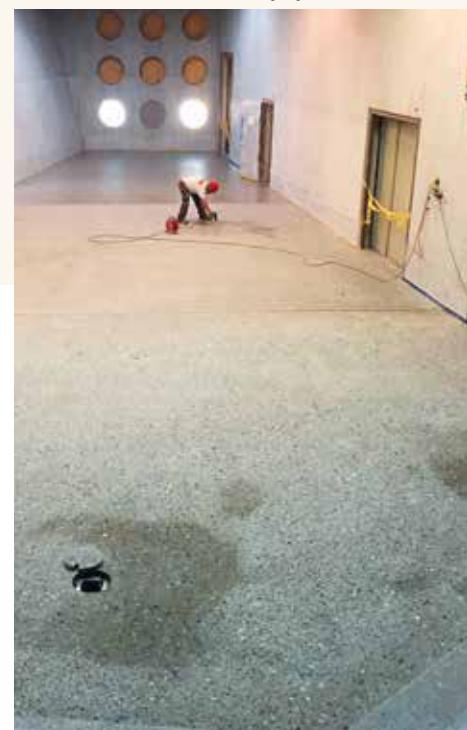
Nettoyage et vitrification

Reinigung und Versiegelung

Le traitement final a commencé par un simple nettoyage à l'aide d'un automate de brossage. Les revêtements terrazzo secs ont reçu une triple protection de surface.

Die Nachbehandlung wurde mit einer einfachen Reinigung mittels Putz-Automaten begonnen. Die trockenen Terrazzo-Beläge wurden mit einem dreifachen Oberflächenschutz versehen. Für die Architekten war wichtig, dass die Versiegelungs-Materialien Minergie-Eco tauglich waren und die Böden nicht nachdunkeln würden.

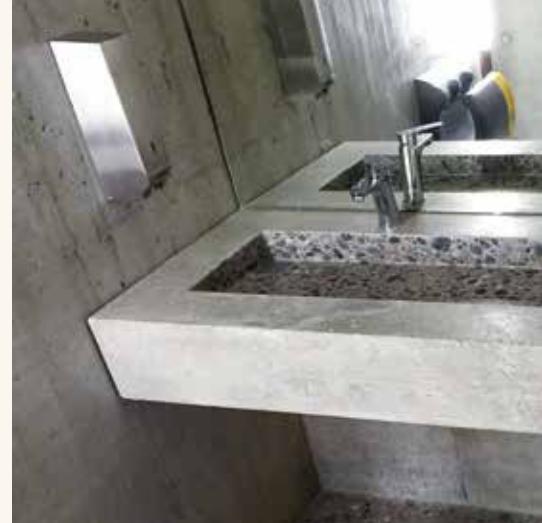
### Lavabos en béton local

non-tissé et de Pavatex. Aussi bien les architectes que le maître d'ouvrage étaient très satisfaits des résultats obtenus et nous ont confiés des commandes supplémentaires telles que le ponçage de marches pouvant servir d'assise et de lavabos réalisés dans du béton local.

Die Architekten wie auch der Bauherr waren mit den erzielten Ergebnissen sehr zufrieden und betrauten uns mit Zusatzaufträgen wie dem Schleifen von Sitz-Stufen und Waschbecken in Ortbeton.

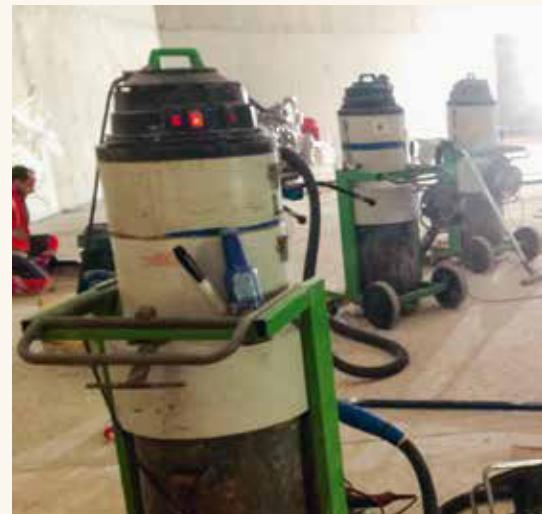
#### Mobilisation humaine et matérielle de grande envergure

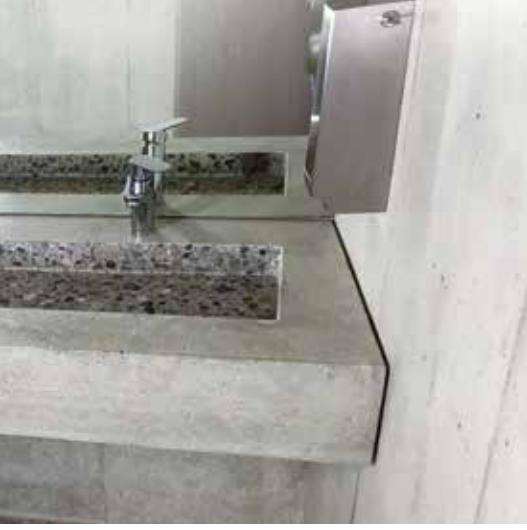
Wasch-Becken in Ort beton
